# ÅRSBUDGET 2023

for Hersom Sogns Menighedsråd

**Tilbud på behandling af inventar i Hersom Kirke**

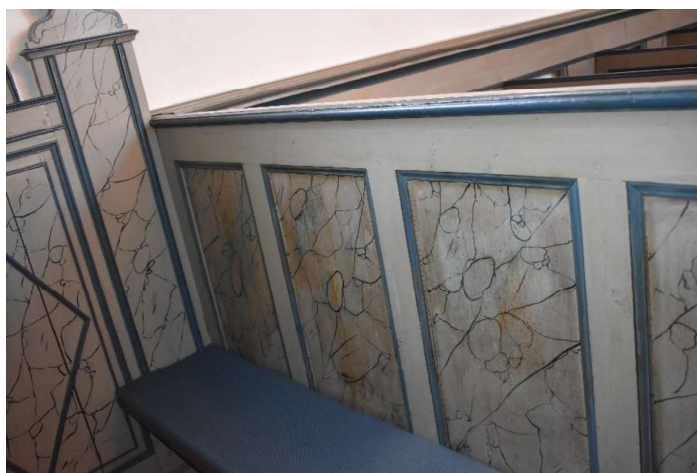
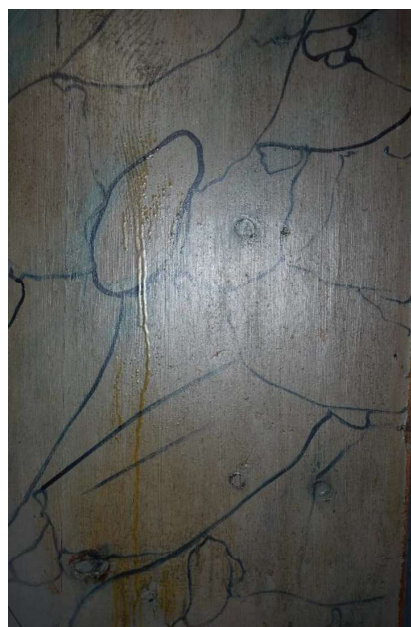
Tilstand: Stoleværket ses med enkelte svindrevner som er en naturlig følge af træets sammentrækning over tid. Stoleværkets bemaling er generel stabil uden opskalninger, men ses med nogen farvetab langs kanter og profiler fra slid og brug. Bemalingen er noget skæmmet af en overfladebehandling som menes at være påført i forbindelse med istandsættelsen i 1922 (se fotos). Overfladebehandlingen er tydelig misfarvet og brunlig. Misfarvningen kunne tyde på at bænken er blevet overfladebehandlet med linolie. Den blå farve i marmoreringen (preussisk blå) er visse steder bleget af solen fra det sydvendte vindue.

*Stoleværket er skæmmet af en misfarvet overfladebehandling, som ses med skjolder og enkelte steder med løbere (detalje th.)*

Behandling: Efter afgørelse fra kirkekonsulenterne, må bemalingen, da den er oprindelig og enestående af sin art, ikke overmales med nye farver, men skal bevares. Der er ikke et akut behov for restaurering, men på sigt bør den misfarvede overfladebehandling afrenses, så farverne igen kan fremstå med deres oprindelige farvekraft.

Det er derfor konserveringscentrets vurdering at der ikke kan udføres et tilfredsstillende arbejde på stoleværket før jubilæet, men at der på sigt bør udarbejdes et forslag til en istandsættelse. Derfor indeholder dette tilbud **ikke** en behandling af stoleværket.

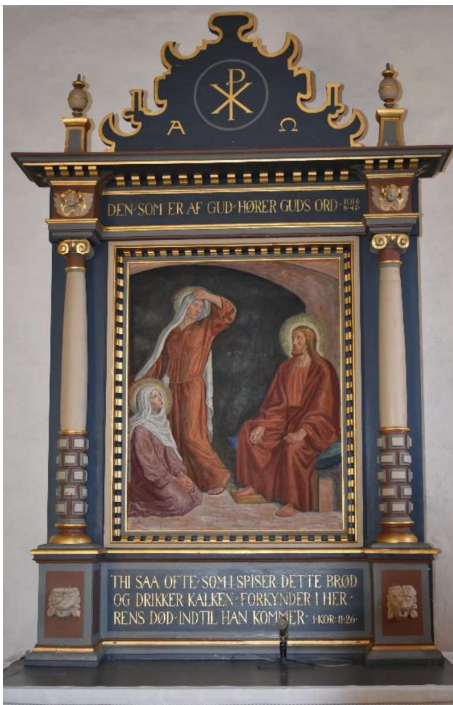
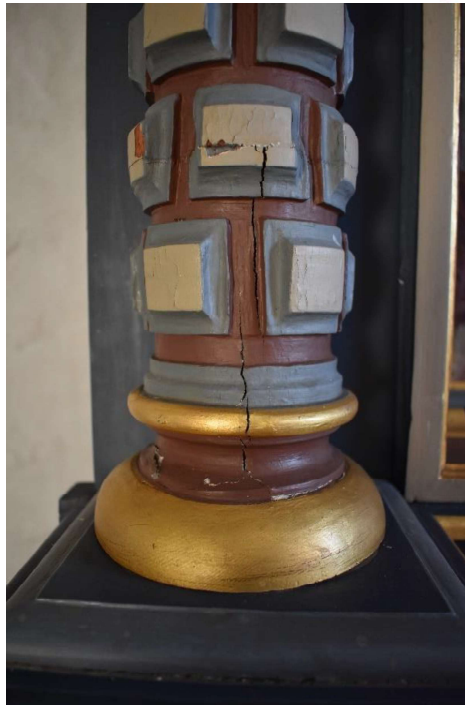
I rammeværket ses enkelte udtørringsskader, som udtørningsrevner i træet, opskallet, ustabil farvelag og spredt områder hvor farven er gået tabt. Farvelaget er visse steder misfarvet, især søjlerne har spredt brunlige misfarvninger, der dog ikke ses på afstand. Nederste del er præget af slid og der ses stænk fra stearinlys.

*Altertavlen med detalje af søjlens prydbælte med tydelige svindrevner og farvetab*

Rammeværk: Løst farvelag på rammeværk/ topudsmykninger fastlægges, overfladen renses for sod, farvetab udkittes og retoucheres (dvs. bringes i niveau og indfarves som det omgivende farvelag). Skæmmende svindrevner udfyldes med balsatræ, kittes og indfarves. Afslutningsvis genmonteres maleri og topudsmykning i kirken, hvor gamle, rustne skruer udskiftes med rustfri.

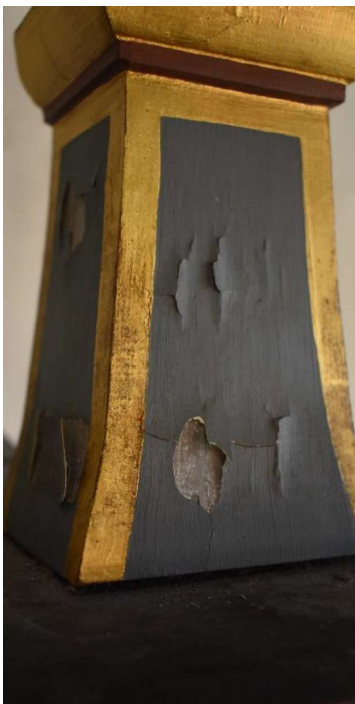
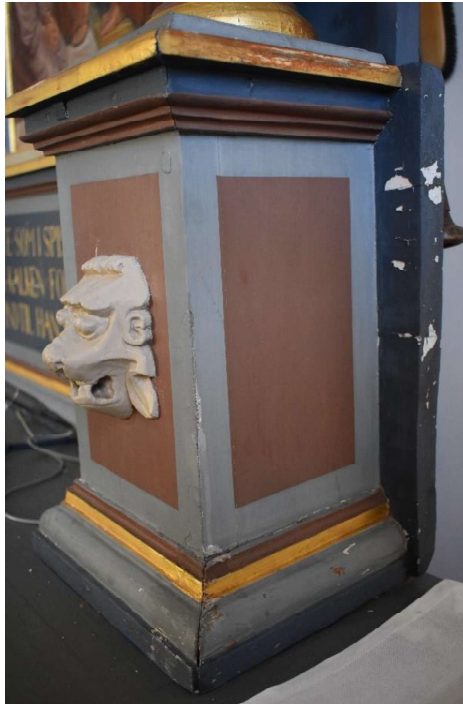
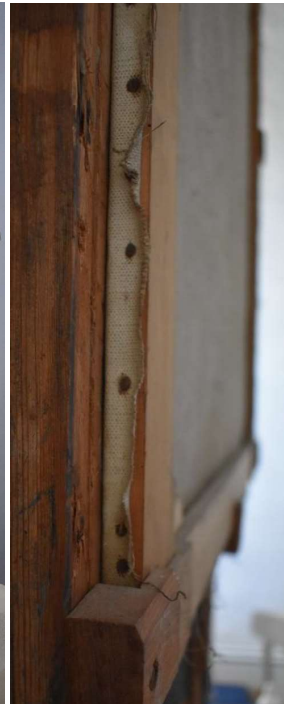
Selve maleriet mangler to kiler, og lærredet er relativt slapt med nogen deformationer. Sømmene som holder lærredet til blindrammen er rustne, og vil på sigt ødelægge lærredet omkring sømhullet og ruste sig igennem. Bagsiden er uden beskyttelse og meget beskidt. Forsiden står umiddelbart fint i farverne, men er dækket af et fint lag sod grundet stearinlys. Ligeledes dækker et tyndt lag sod altertavlens rammeværk.

*Detaljefotos af altertavlen. Topudsmykning m. store, ustabile farveflager (tv.) og søjlepostament med en del slid/farvetab (midt). Altertavlemaleriets søm er rustne og ødelægger lærredet omkring sømhullet (th.) – på sigt vil dette give større huller omkring sømmene, hvilket vil kompromitere opspændingen – hvorfor sømmene bør udtages og udskiftes.*

Før nedtagning skal det ustabile farvelag på topudsmykningen forsidesikres, for at hindre tab under transport. Maleri og topudsmykning nedtages og behandles på konserveringsværksted. Før behandling desinficeres topudsmykning og maleri for eventuelle skadedyr via anoxia (en skånsom metode hvor inventaret udsættes for et lavt iltindhold i 4 uger, hvilket kvæler skadedyr). Hvis opgaven kommer i tidspres, vil alene altertavlens blindramme samt topudsmykning blive desinficeret, hvilket kan gøres gennem frysning, som tager få dage.

Da sømmene der holder maleriet til blindrammen, er meget rustne og på sigt vil ruste hul i lærredet, anbefales en behandling hvor de rustne søm udtages og lærredet demonteres fra blindrammen, bagsiden renses, lærredet planeres, kanten af lærredet forstærkes med en kantdoublering, og lærredet genopspændes på blindrammen med nye, rustfri søm og nye kiler. De nye søm monteres med promatko (specialfilt) mellem søm og lærred for at lette en eventuel udtagning af sømmene i fremtiden. Maleriet renses for overfladesnavs. Bagsiden monteres med en bagsidebeskyttelse i form af en polycarbonat kanalplade.

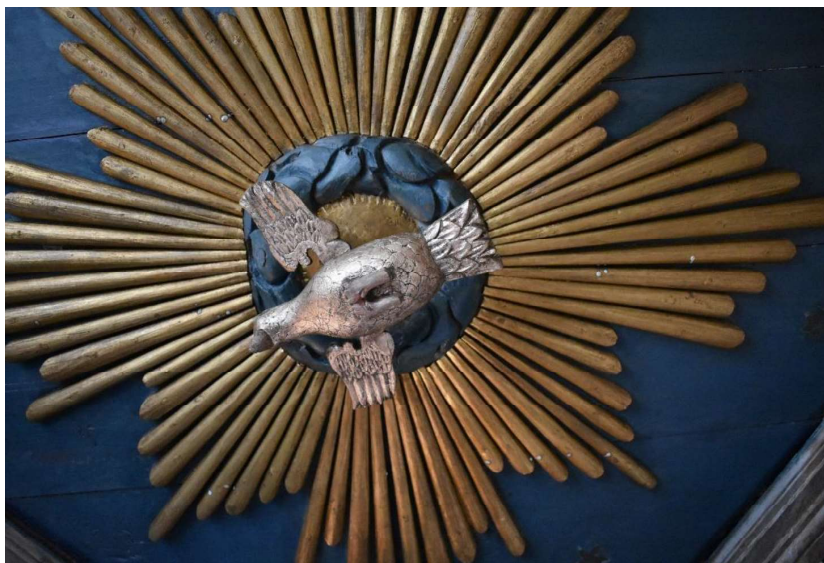
I retningslinjerne anbefales at lydhimlens due nyforgyldes. Lydhimlens due er imidlertid ikke forgylt, men forsølvet og lakeret. Duen af sølv står fint mod en forgylt strålekrans (se foto). Forsølvningen er stabil, og konserveringscentret anbefaler at den originale forsølvning bevares.

*Lydhimlens forsøvede due står smukt mod den forgylde strålekrans*

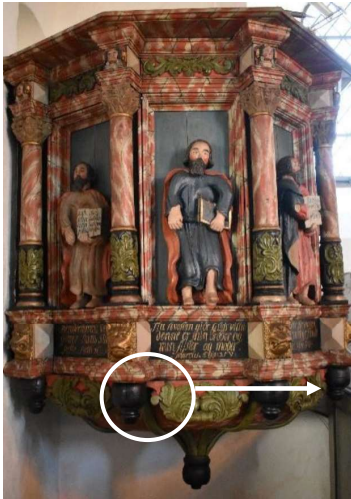
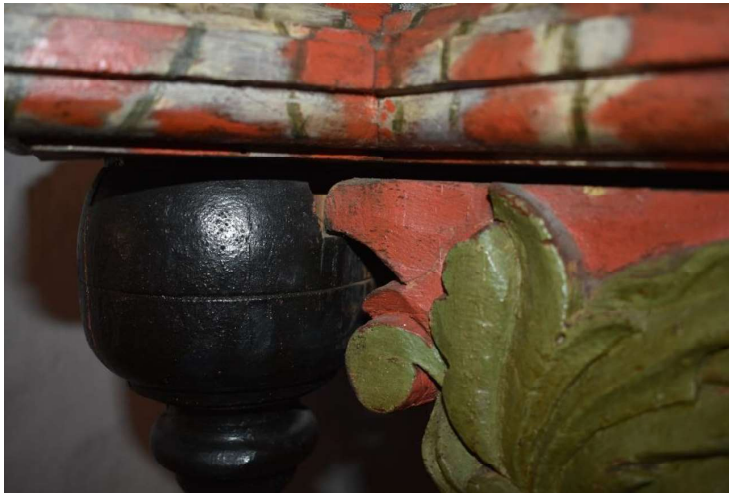
I retningslinjerne anbefales det at prædikestolens hængestykker sikres med beslag. Hængestykkerne sidder løst i en fals i hængeknopperne og kan nedtages, men er ikke i fare for at falde ud. Konserveringscentret anbefaler at man bibeholder den originale konstruktion, og ikke hindrer hængestykkernes udtagning med beslag.

*Prædikestol med detalje af hægestykkets montering i en fals indarbejdet i hængeknoppen*
